Cette carte présente la distance des abris par rapport aux latrines publiques dans le site spontané de NGourtoua.

Fichier: NER\_Diffa\_NGourtoua\_Latrine\_6Oct2016\_A3\_Fr\_v1

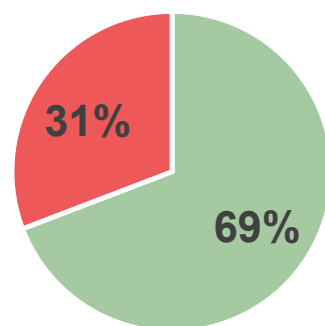
### Pourcentage des abris hors et à l'intérieur du standard sphère

- % abris à l'intérieur du standard sphère
- % abris hors du standard sphère

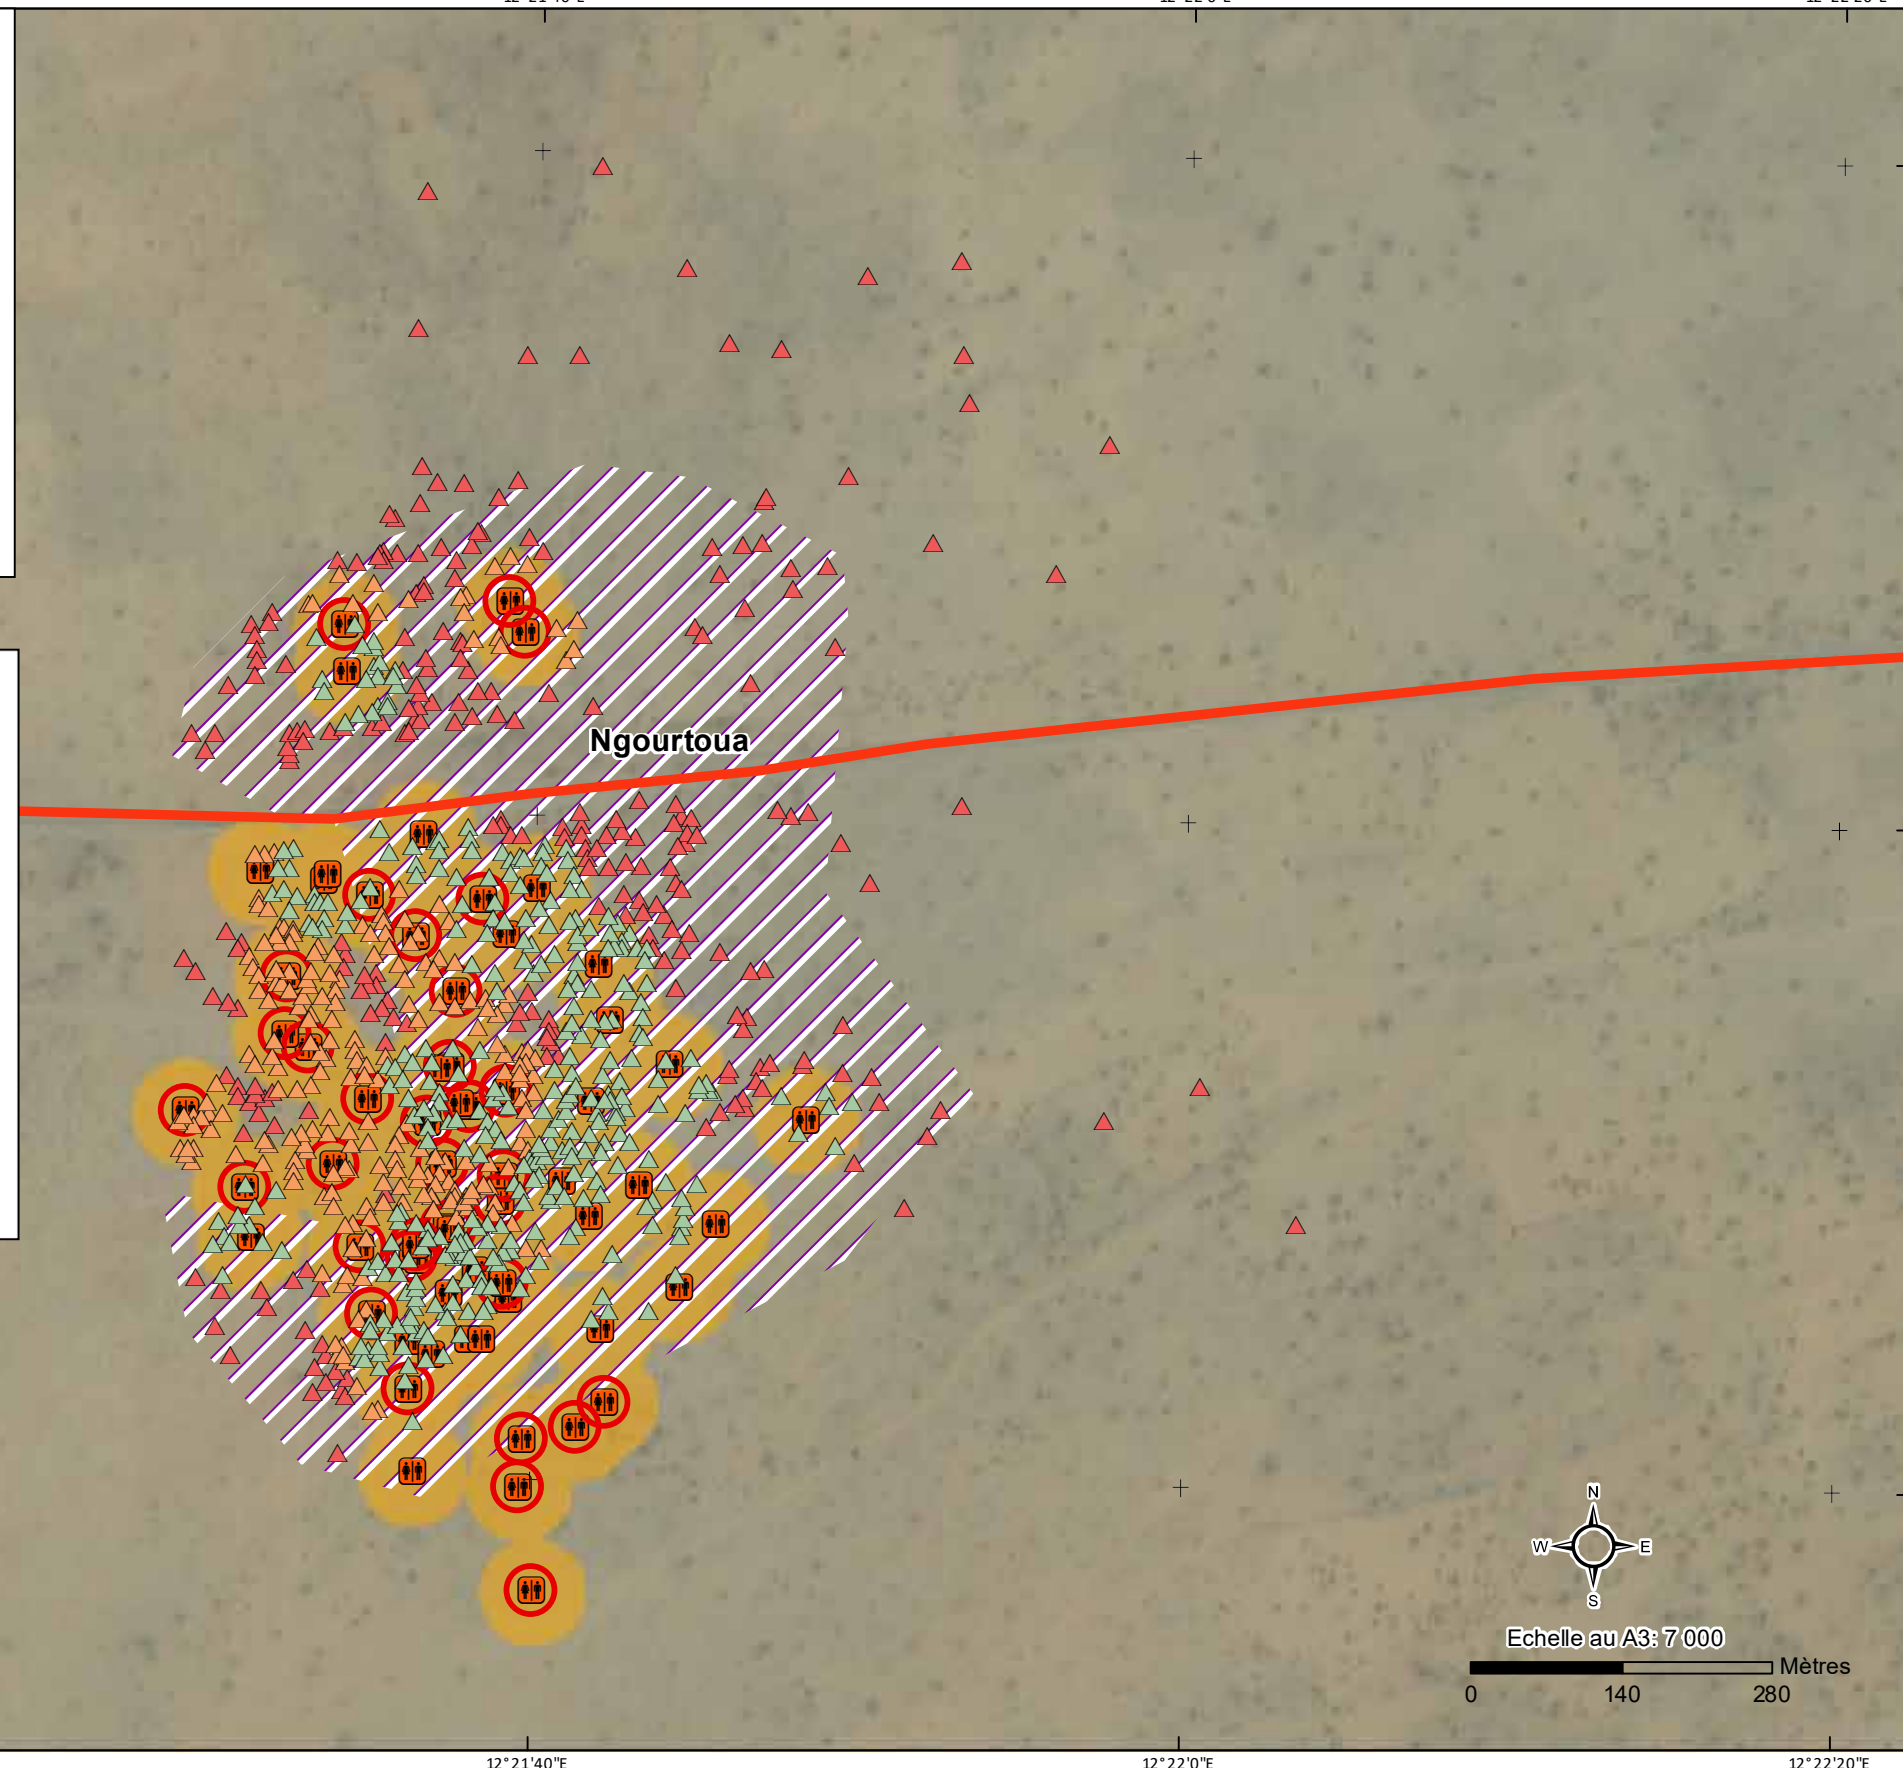
- Site spontané
- Route RN1
- /// Surface du site
- Infrastructures non fonctionnelles
- Latrines publiques
- Zone desservie par les latrines publiques: 50 m
- ▲ Abris à moins de 50 m d'une latrine publique fonctionnelle: 345/831
- ▲ Abris à moins de 50 m d'une latrine publique non fonctionnelle: 230/831
- ▲ Abris à plus de 50 m d'une latrine publique: 256/831

\* Les toilettes se situent au plus à 50 mètres des habitations (Standard 2 sur l'évacuation des excréments : des toilettes appropriées et en nombre suffisant», Manuel Sphère, Projet Sphère, 2011).
