# Évaluation rapide post-inondations dans la ville de Kongolo

Juillet 2026 | République Démocratique du Congo

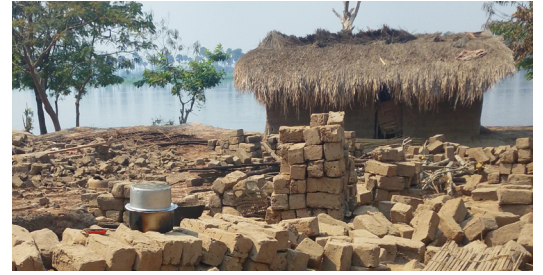
Habitation riveraine endommagée par les inondations, avec des briques en adobe récupérées pour la reconstruction (bloc Kalenga-Mayi, 07/04/2026)

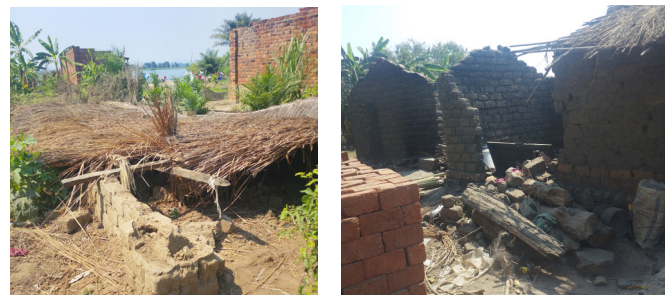
*Photos illustrant différents types de dommages structurels aux habitations, notamment des dommages aux fondations (à gauche) ainsi qu'aux murs et à la toiture (à droite) (bloc Regie, 07/06/2026)*

Parmi les 44 ménages retournés dans leur lieu de résidence d'origine, la majorité (75%, 33/44) a indiqué que leur habitation demeurait endommagée. Plus d'un tiers (36%, 16/44) a décrit son habitation comme présentant uniquement des dommages mineurs, tandis que 32% (14/44) ont signalé des dommages majeurs. Huit autres ménages considéraient leur habitation comme inhabitable, et trois ménages ont déclaré que leur logement avait été complètement détruit. Seuls dix ménages retournés ont indiqué que leur habitation était habitable au moment de leur retour. Malgré ces niveaux élevés de dommages rapportés, 42 des 44 ménages retournés résidaient de nouveau dans leur habitation d'origine au moment de la collecte de données, bien que beaucoup continuaient de faire face à d'importants dommages structurels ou à des conditions de logement inhabitables.

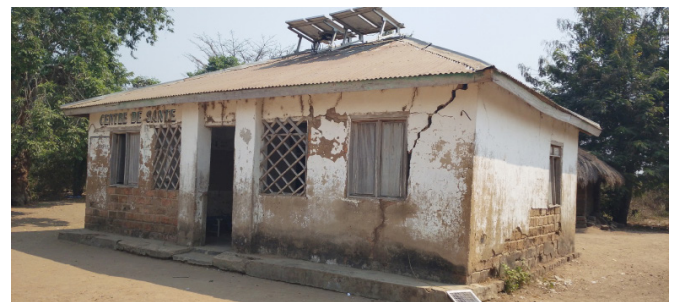
Centre de santé présentant une précarité structurelle à la suite des inondations, tout en demeurant opérationnel (bloc Kalenga ya Mayi, 07/04/2026)

Parmi les infrastructures cartographiées comme affectées par les inondations, quatre structures de santé (deux centres de santé et deux dispensaires) ont été identifiées. Des dommages partiels ont été signalés au niveau de la structure de ces bâtiments, notamment des murs, toitures et fondations, ainsi qu'au niveau du matériel et des équipements. Néanmoins, celles-ci sont demeurées opérationnelles, il a été signalé dans un seul dispensaire des perturbations partielles des services. Les structures affectées continuaient à offrir des soins de santé primaires, notamment des consultations générales, des services de santé maternelle et d'accouchement, des soins d'urgence, des services de laboratoire, des services de prise en charge nutritionnelle et des activités de vaccination.

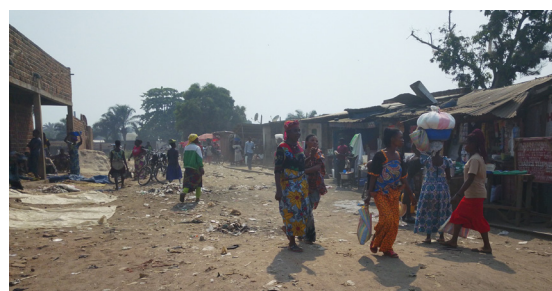
Marché ayant subi des perturbations d'accès à la suite des inondations, avec une réduction de l'activité commerciale signalée (bloc Regie, 07/08/2026)

Parmi les infrastructures économiques cartographiées, un marché aurait subi des dommages à la suite des inondations, de même que six routes et voies de transport identifiées, contribuant à expliquer les perturbations économiques plus larges signalées par les IC. Ces derniers ont indiqué que l'inondation des zones environnantes avait rendu de nombreuses voies d'accès impraticables, réduisant la fréquentation des marchés, perturbant les activités commerciales et contribuant à une augmentation des prix sur les marchés.

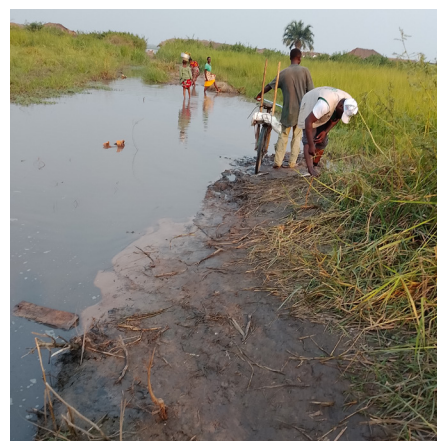
Route rendue impraticable par les inondations, perturbant l'accès des populations et les déplacements quotidiens (bloc Kalenga ya Bilima, 07/03/2026)

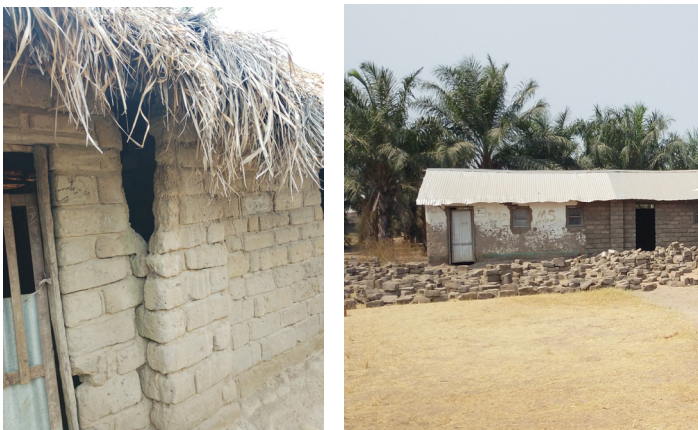
Écoles secondaires présentant des dommages aux murs causés par les inondations (à gauche, bloc Katanga, 04/07/2026 ; à droite, bloc Chengé, 07/05/2026)

**Quatre** écoles auraient subi des dommages partiels et deux des dommages plus importants. Des dommages structurels ont été signalés dans les **six** établissements, tandis que des dégâts matériels et des équipements ont été rapportés dans **cinq** d'entre eux. Au moment de la collecte de données, **trois** écoles demeuraient pleinement fonctionnelles et **trois** fonctionnaient partiellement (sans avoir retrouvé leur pleine capacité de fonctionnement).
