# Moçambique - Cidade da Beira

## Número de estruturas Inundadas por Bairro - No dia 19 de Março de 2019

Apenas Para Fins Humanitários  
Data de Produção: 25 de março de 2019

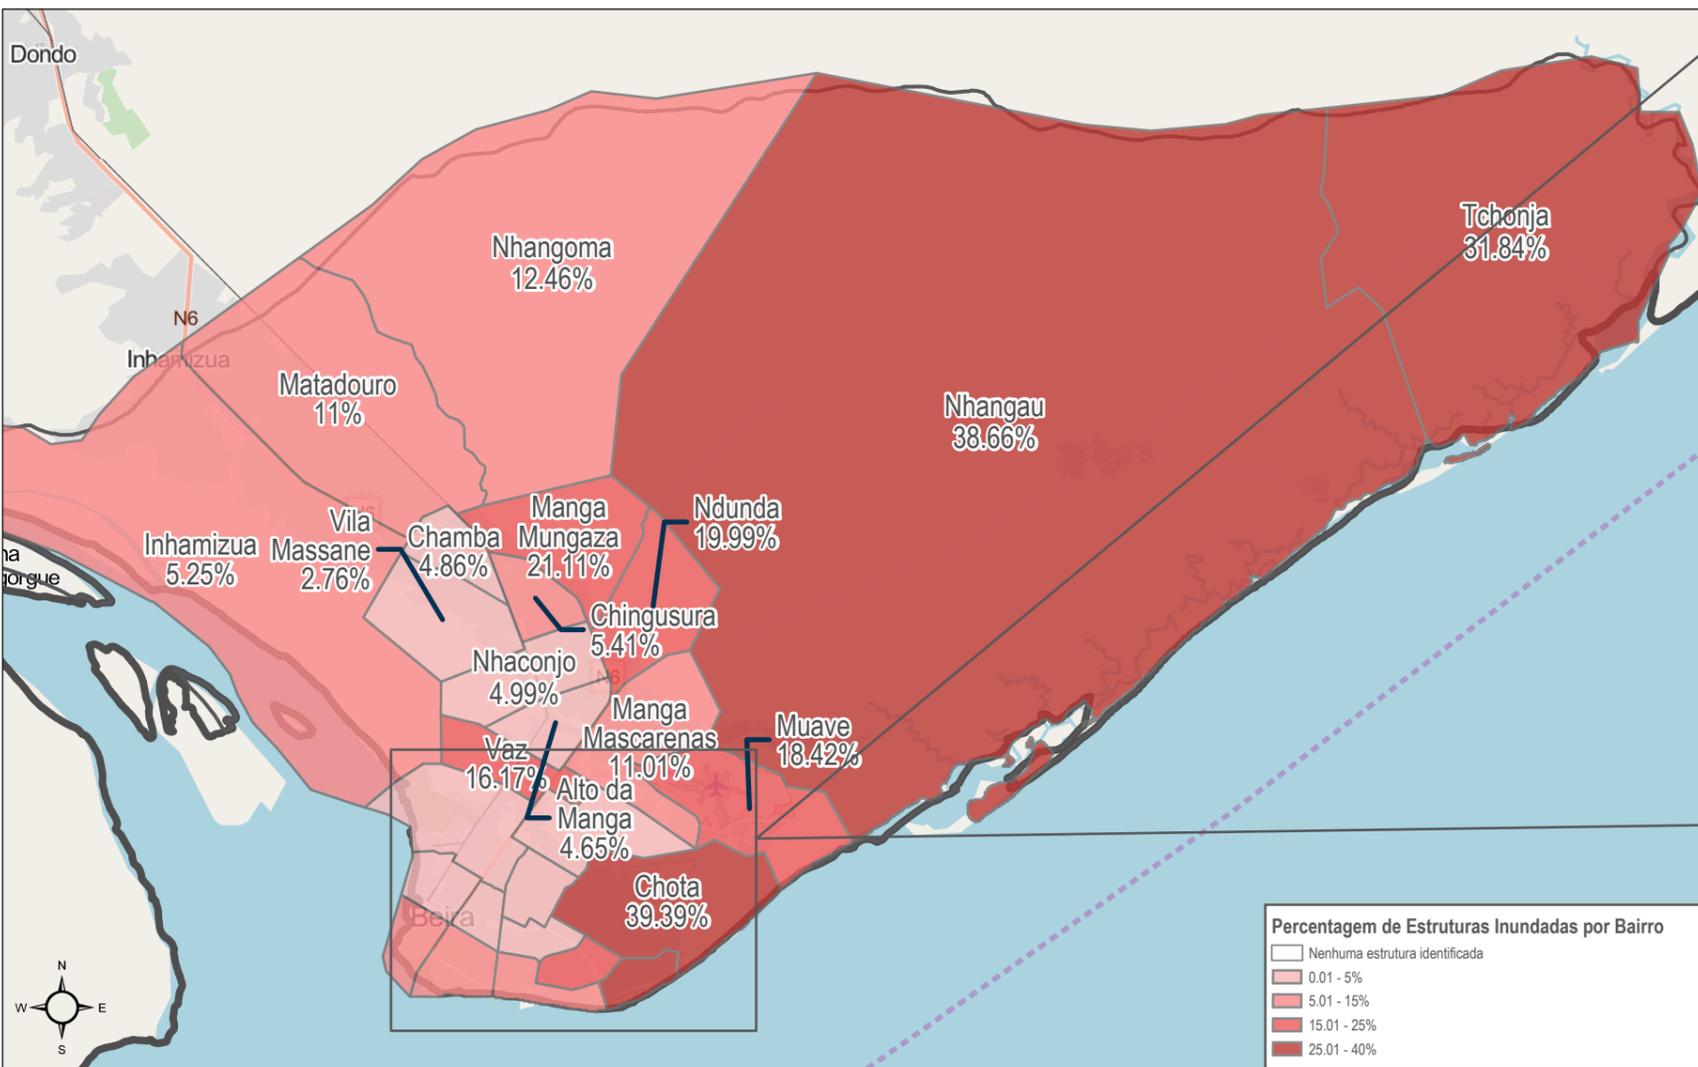
Nota sobre a Metodologia: Extensão de água detectada por satélite a 19 de Março de 2019, usando Sentinel-1 - Resolução 10m

Fontes de informação:  
Análise da extensão de água: UNOSAT a 19 de Março de 2019 utilizando imagens de resolução de 1-10m do Sentinel.  
Bairros: REACH  
Planta dos edifícios: OSM
