# Carte du réseau de drainage et zones inondables de Bangui

Mai 2023

Bangui, République centrafricaine

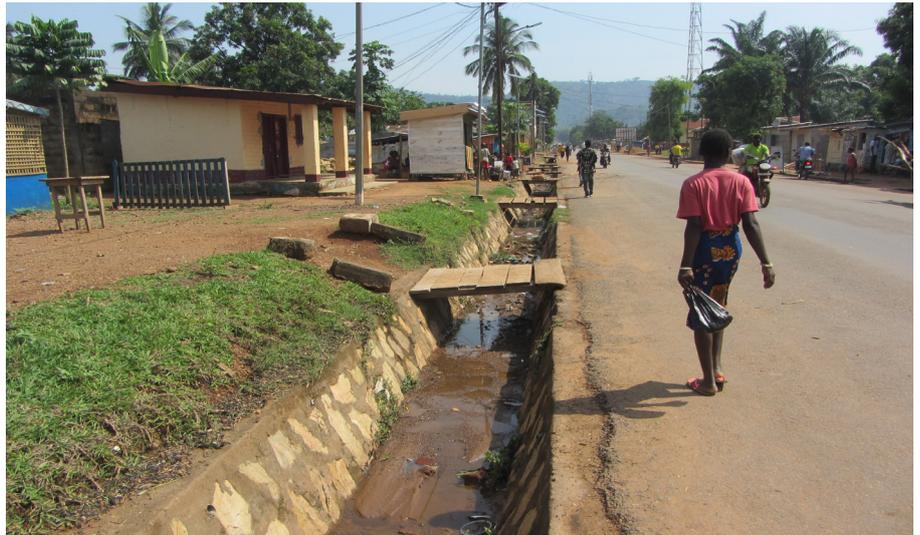
### 1. Caniveau

On peut distinguer deux éléments conformant le réseau de drainage. D'une part les collecteurs (photo 2), grands canaux présents dans les voies principales et généralement bien entretenus. D'autre part, en termes de densité, de surface couverte et donc d'importance, on trouve les caniveaux (photo 1), structures présentes dans nombreuses voies secondaires. Outre la taille et l'emplacement, caniveaux et collecteurs peuvent être couverts ou pas, et les profils et matériaux de construction varient. (URBA consulting, GRET, 2022 ; pages 7 et 8.) Il y a finalement les cours naturels (photo 3), qui dans certains cas ont été aménagés dans leur passage en milieu urbain mais conservent leur sinuosité.

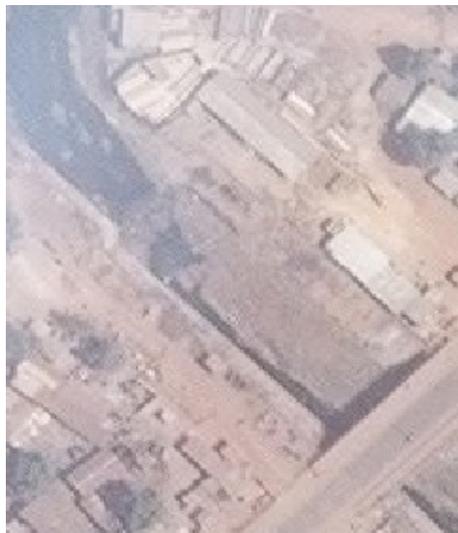
### 4. Vue d'un collecteur sur une image WorldView-2

Quant au réseau de drainage, pour les collecteurs, structures plus notoires et mieux connues, des consultations avec des informateurs clés de chaque arrondissement ont été la principale référence : à travers un entretien semi-structuré, les informateurs guidaient et signalaient les collecteurs sur des images satellitaires à très haute résolution et de récente date (WorldView-2 et -3; 50 et 30 cm; Novembre 2022 et Janvier 2023), et indiquaient aussi la présence de collecteurs couverts ou cachés (photo 6). La haute résolution des images a aussi permis la visualisation et identification directe des canaux
